EVALUASI KERUSAKAN JARINGAN IRIGASI DI BLANG RONGKA KABUPATEN BENER MERIAH

Evaluation Of Damage to The Irrigation Network in Blang Rongka, Bener Meriah District

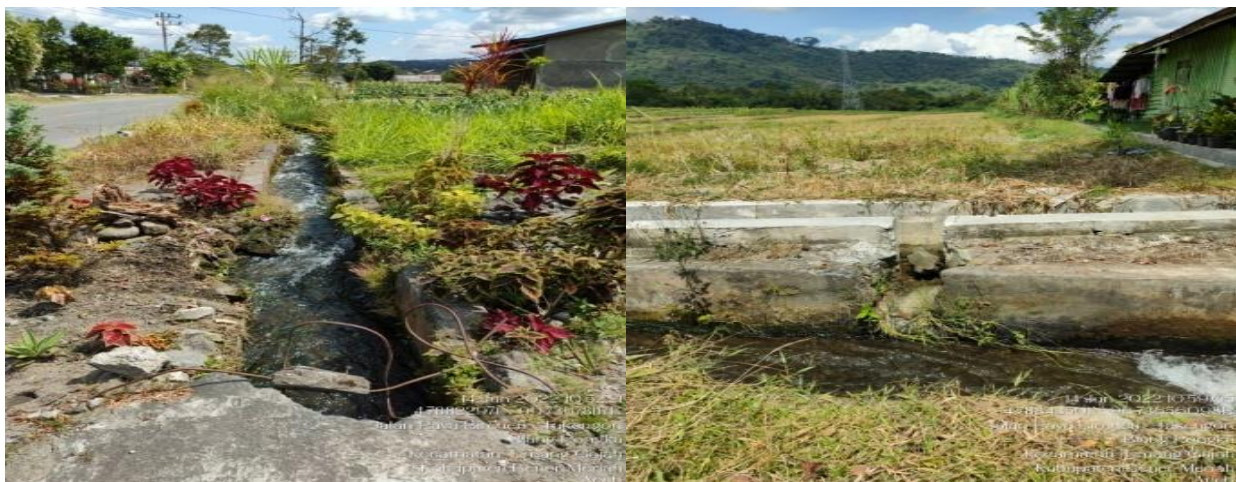
Sumber: Hasil survey lapangan
