EVALUASI KERUSAKAN JARINGAN IRIGASI DI BLANG RONGKA KABUPATEN BENER MERIAH

Evaluation Of Damage to The Irrigation Network in Blang Rongka, Bener Meriah District

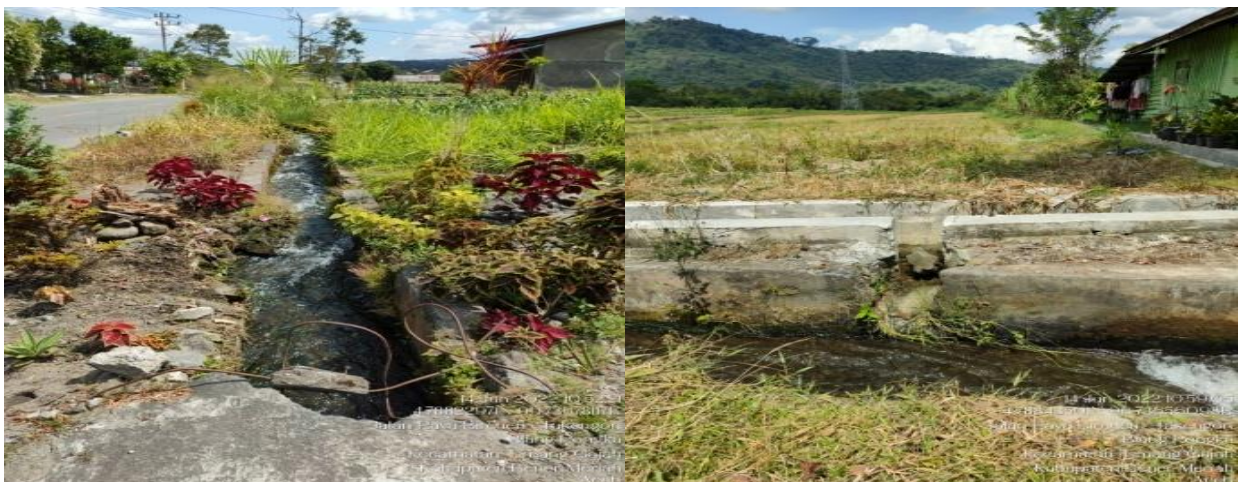
Sumber: Hasil survey lapangan

Penilaian dalam penelitian ini dilakukan dengan menelusuri daerah jaringan irigasi untuk mengetahui titik kordinat saluran yang di survey, serta mengambil dokumentasi di setiap titik kerusakan. Dengan berpatokan kepada parameter penilaian sehinga mudah menentukan nilai bobot aset, sehingga di peroleh nilai kondisi dan fungsi aset.
