## Evaluasi Elemen Konstruksi Hunian Pascabanjir dan Strategi Adaptasi di Gampong Meuse, Bireuen

### *Post-Flood Evaluation of Residential Construction Elements and Adaptation Strategies in Gampong Meuse, Bireuen*

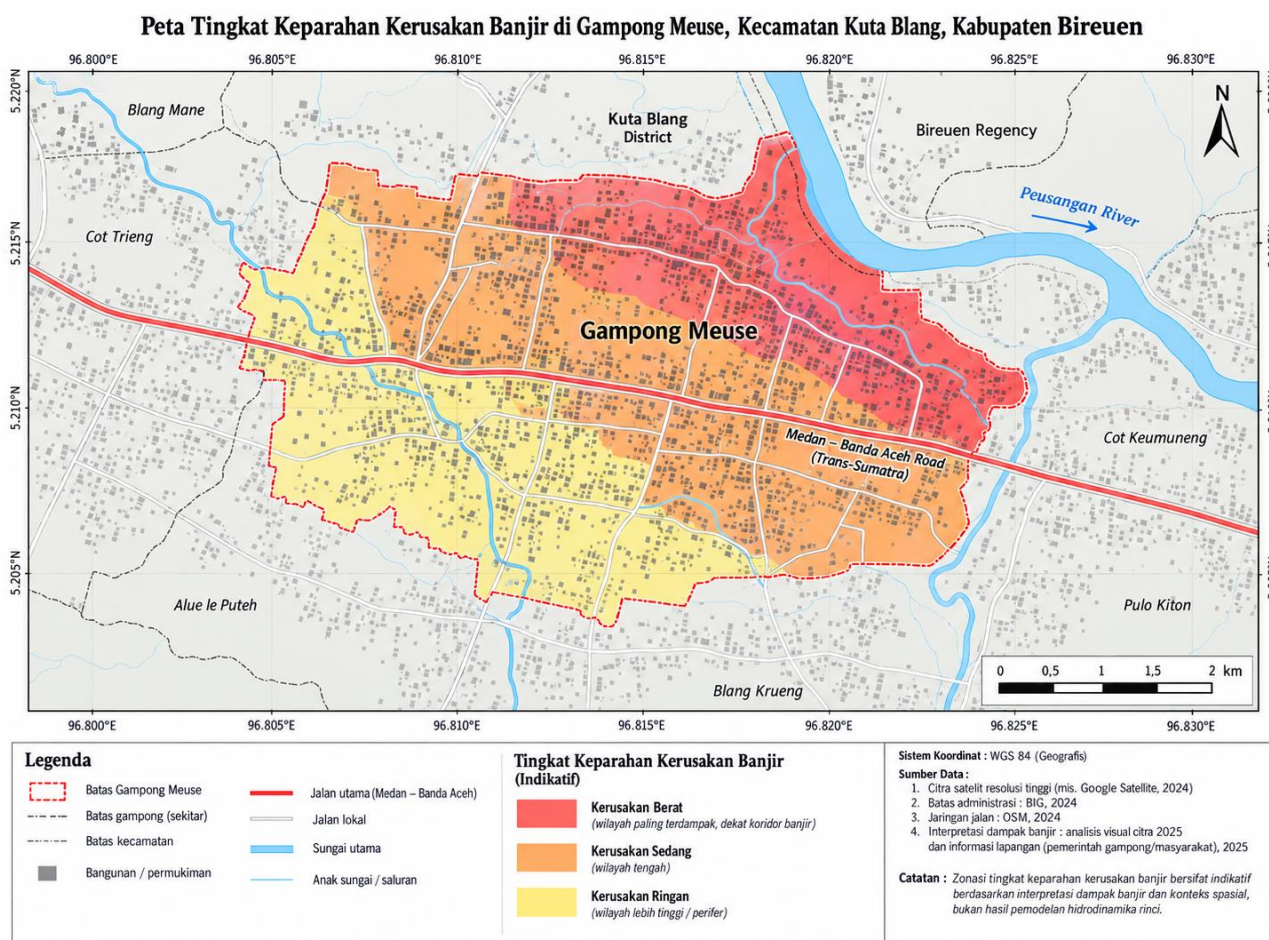
**Gambar 3. Tingkat Kerusakan Akibat Banjir di Gampong Meuse**  
**Sumber:** Hasil Analisa Penulis

Berdasarkan pada hasil telaah literatur menunjukkan bahwa kerusakan bangunan akibat banjir dapat dikelompokkan menjadi kerusakan ringan, sedang dan berat (Paulik et al. 2022). Setiap kategori memiliki karakteristik kerusakan yang berbeda berdasarkan bagian bangunan yang terdampak. Kerusakan ringan pada umumnya terjadi pada elemen nonstruktural, seperti pengelupasan cat, kerusakan finishing dinding, perubahan kondisi permukaan lantai, pintu dan kusen, serta terganggunya instalasi rumah akibat kontak dengan air.

Kerusakan sedang terjadi ketika banjir mulai memengaruhi bagian konstruksi yang memerlukan penggantian atau perbaikan cukup besar. Kerusakan tersebut dapat berupa retak dan terlepasnya sebagian pasangan dinding, kerusakan kusen, lantai, instalasi listrik, serta penurunan kualitas material akibat genangan yang berlangsung dalam jangka waktu tertentu. Kerusakan berat terjadi apabila dampak banjir telah memengaruhi elemen struktural utama bangunan. Kerusakan dapat berupa pengikisan tanah di sekitar pondasi, pergeseran atau penurunan pondasi, kerusakan kolom dan balok, runtuhnya dinding, deformasi konstruksi, hingga hilangnya sebagian bangunan akibat tekanan aliran. Berdasarkan karakter tersebut, dapat dipahami bahwa semakin dalam dan kuat aliran banjir, semakin besar kemungkinan kerusakan berkembang dari elemen nonstruktural menuju elemen struktural.

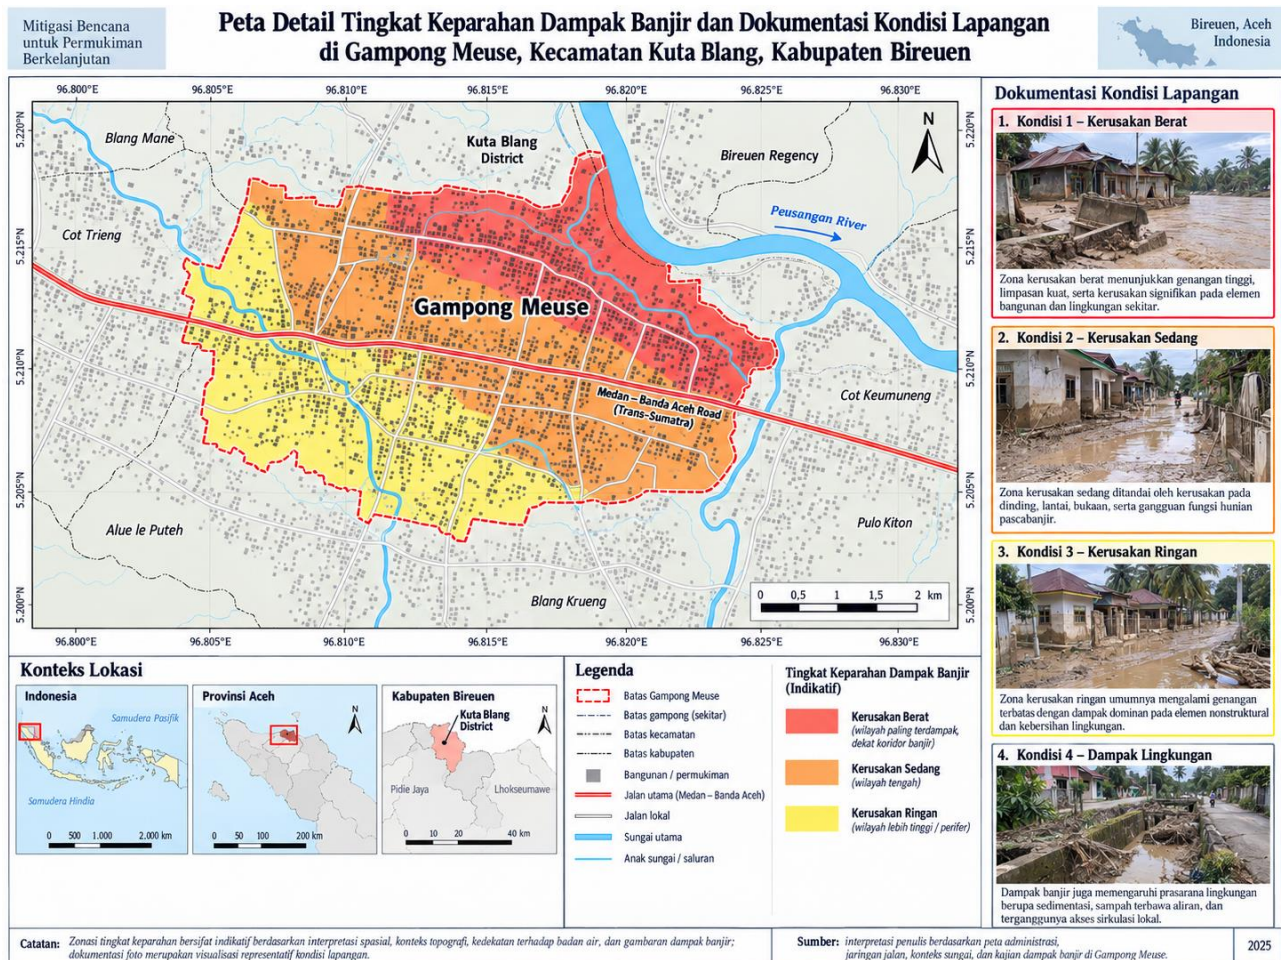
**Gambar 5.** Detail Kerusakan Akibat Banjir  
Sumber: Analisa penulis
